Anexo nº 1.- Caracterización del fondo marino

ANEXO Nº 1.- CARACTERIZACIÓN DEL FONDO MARINO

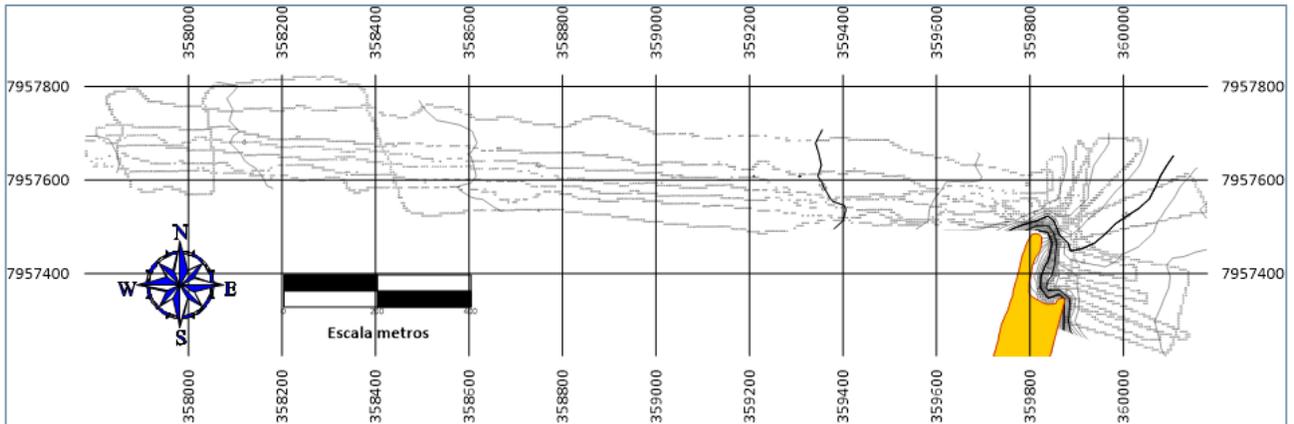
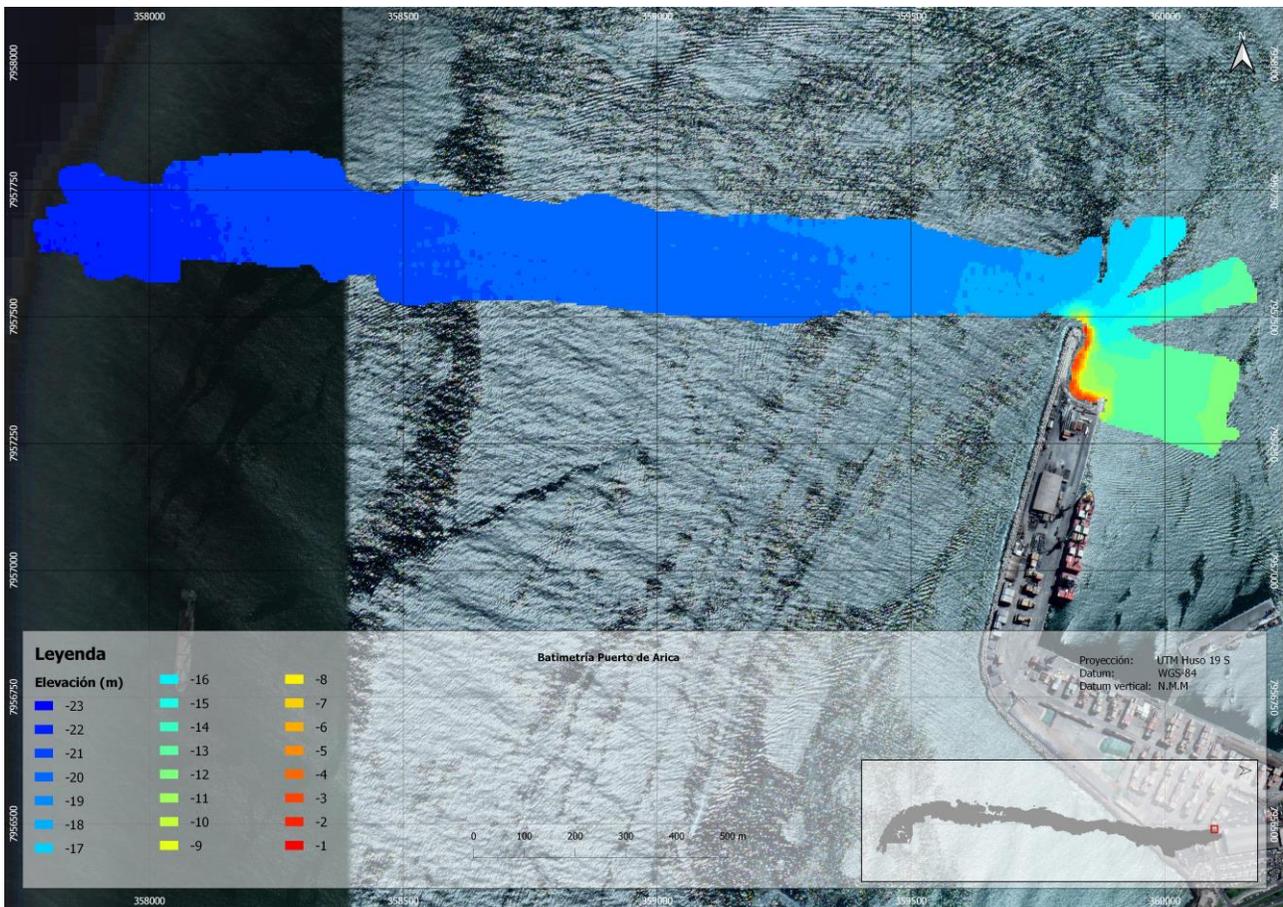
La batimetría muestra un fondo con pendiente suave desde la bocana hasta la zona de embarque del práctico nº 2 (ZEP-2), sin formaciones geomorfológicas reseñables que puedan condicionar el tendido del cable. Ver Figura 3.

- Profundidad mínima de 15 m aprox. en el interior de la dársena
- Profundidad máxima de 23 m aprox. en el punto donde actualmente la EPA obtiene datos de pronóstico (ZEP – 2).

Figura 3. Plano batimétrico del entorno del Puerto de Arica

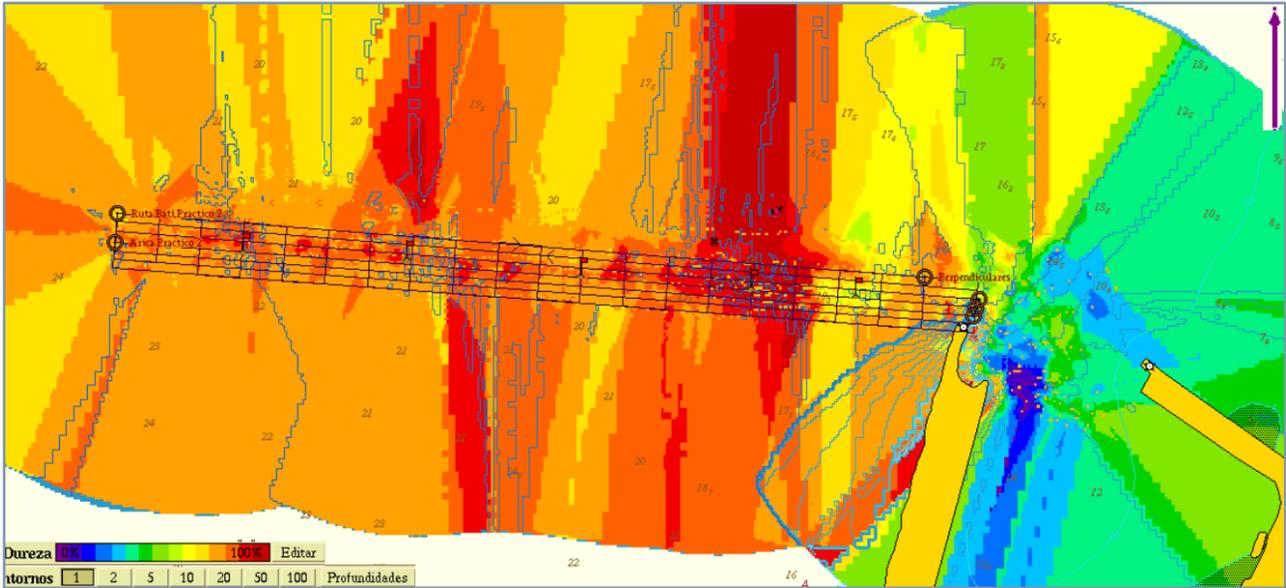
El porcentaje de dureza de fondo se presenta en una escala de 0% (morado) a 100%, (rojo) siendo este último el máximo valor de dureza. De acuerdo a la Figura 5, el exterior del Puerto presenta un sustrato de dureza elevada (predominio de colores rojo y naranja), respecto al tipo de sustrato que encontramos en el interior de la dársena del Puerto (predominio de colores azul y verde).

Figura 5. Porcentaje de dureza del fondo marino en el área de estudio.

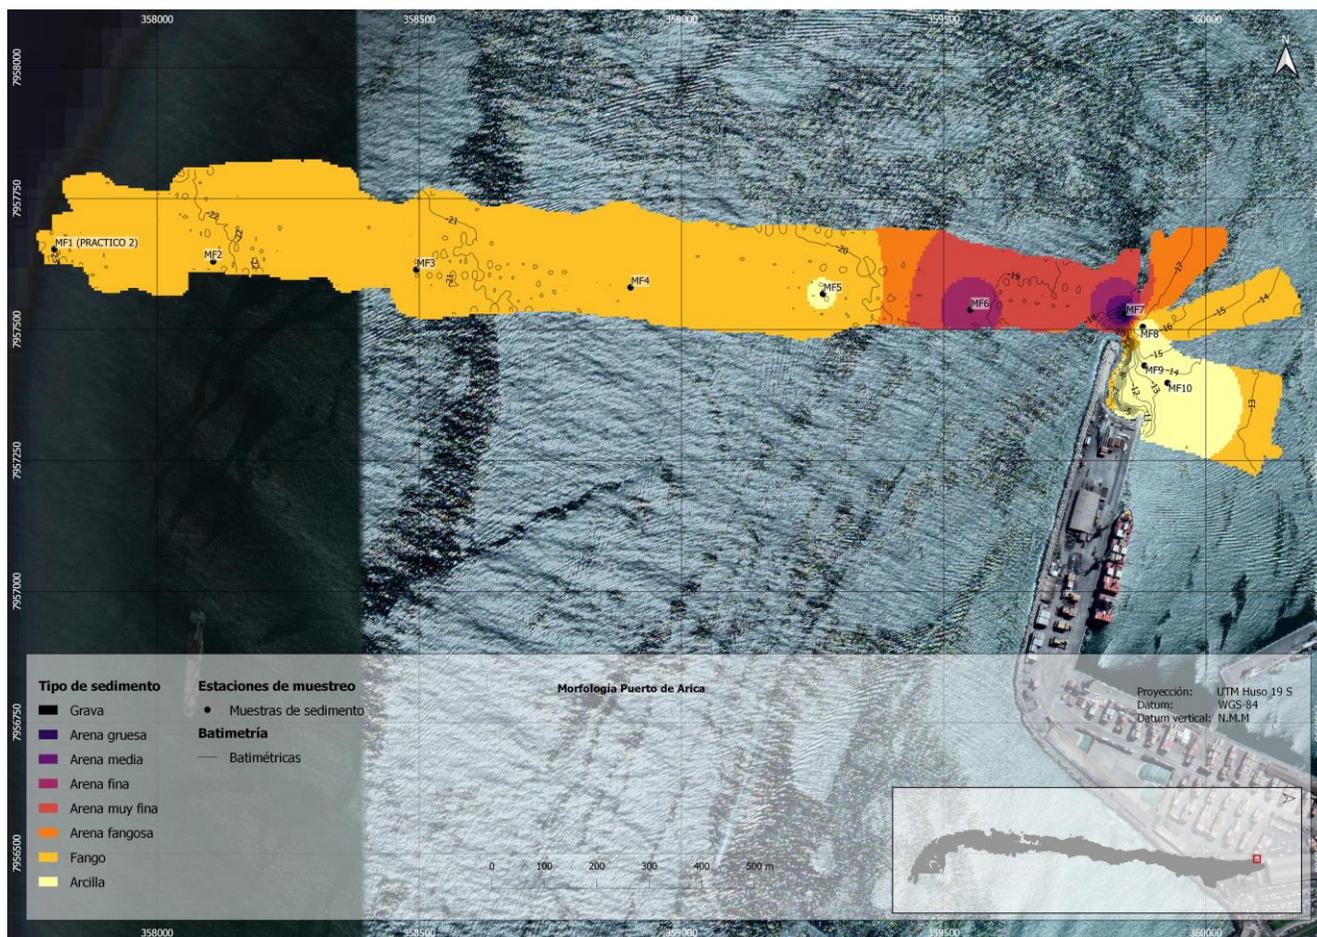
A partir de estos resultados se ha generado el plano morfológico consecuente. Ver Figura Figura 10. Los resultados del muestreo son acordes con las imágenes de dureza de fondo y confirman que las condiciones para el tendido del cable y la ubicación del equipo sobre el fondo son adecuadas.

- En el interior de la dársena el material sedimentario encontrado es fundamentalmente fango.
- Predomina la arena muy fina/fangosa en las muestras extraídas en el exterior del Puerto.
- Las muestras M7 y M6 presentan características particulares:
 - M7.- muestra extraída en la bocana (M7), en posición cercana al extremo del molo, presenta cierta cantidad de grava. Atribuible a la cercanía del molo.
 - M6.- coincidente con una franja de color amarillo en la imagen de dureza de fondo, con predominio de arena mediana y de aspecto blanquecino. Atribuible a la presencia de restos de conchas en el lugar.

Figura 10. Plano morfológico del entorno del Puerto de Arica.

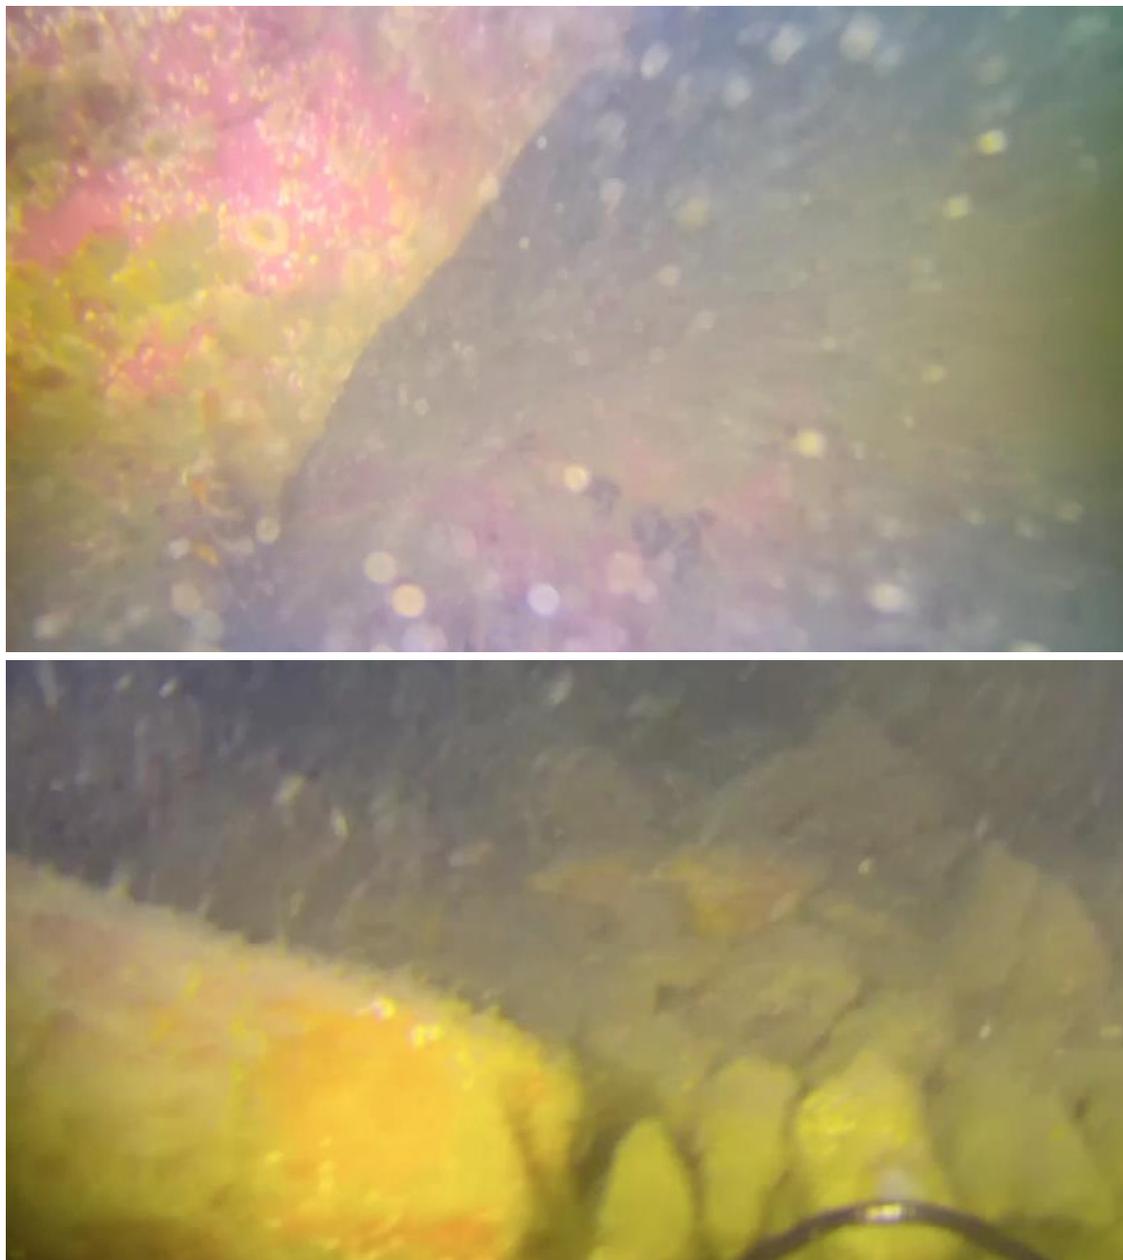
ROV3.- Enrocado del extremo del molo. El enrocado se prolonga hasta los 16 m de profundidad aproximadamente. En el entorno de ROV3 se observan numerosos fragmentos de roca sueltos.

Figura 13. El extremo del molo, hasta la estación de muestreo MF7/ROV3 presenta fragmentos de rocas de diverso tamaño.

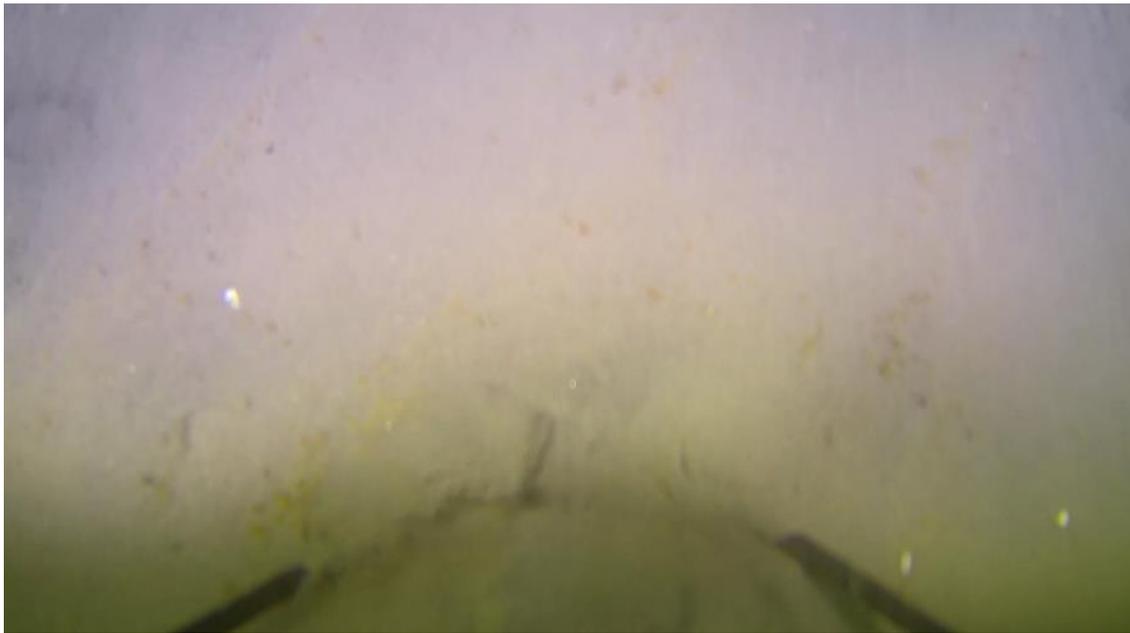
ROV5.- Situado a 23 m de profundidad. El fondo es homogéneo y compuesto de arena fangosa. En la Figura 15 se pueden apreciar los ripples que la influencia del oleaje genera en el fondo arenoso.

Figura 15. ROV5. Arriba. Ripples sobre el fondo arenoso. En la parte de abajo detalle de la protección del ROV enterrada en la arena.
